INFORME 2025

# DE VIGILANCIA CIUDADANA

## CONSTRUCCIÓN DE MURO DE CONTENCIÓN Y PISTA EN EL CENTRO POBLADO EL SALVADOR

DISTRITO DE CHEPÉN

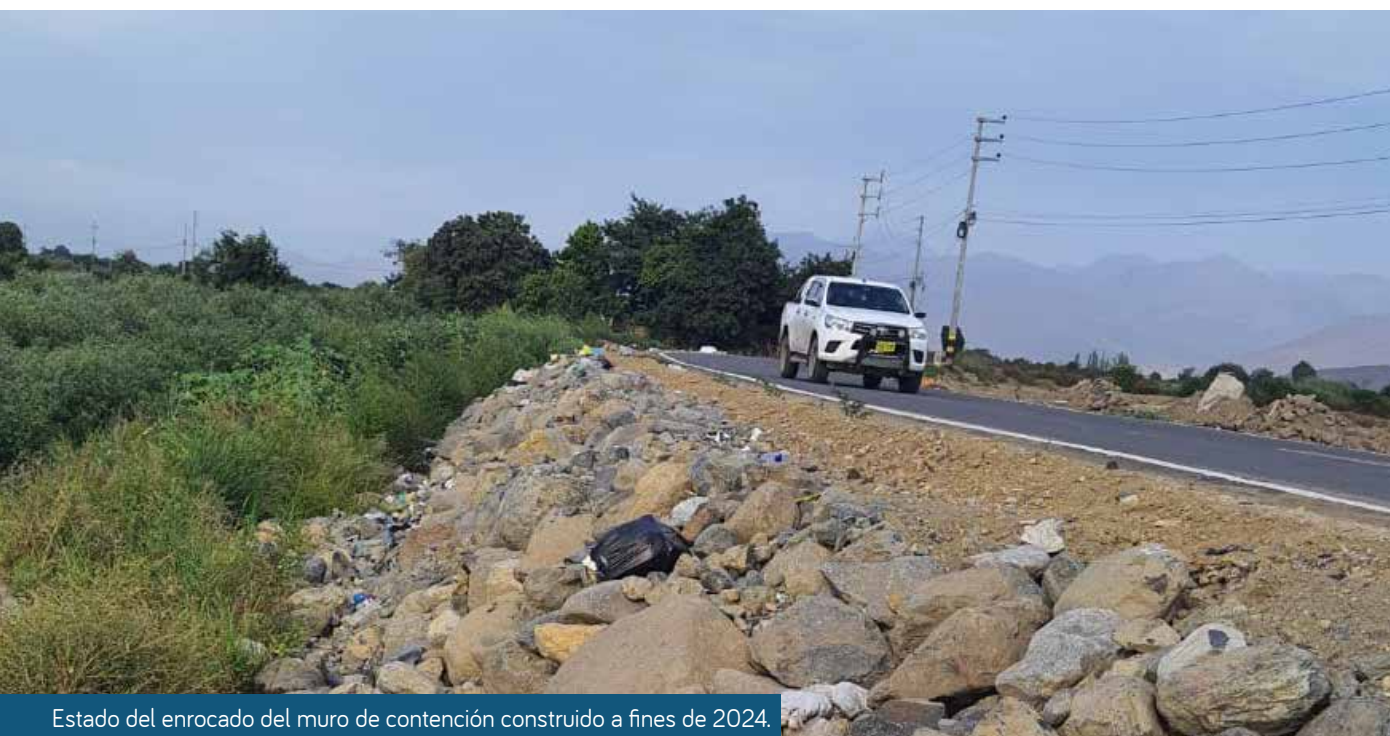
- El muro de contención o protección del lado lateral izquierdo de la carretera, fabricado con roca, carecía de especificaciones técnicas, incluida la longitud prevista.
- Las especificaciones técnicas de la construcción de 759 m<sup>2</sup> de carpeta asfáltica en frío, con un espesor de dos pulgadas, no se han podido verificar, pero pareciera, a simple vista, que no es la más adecuada.
- La señalización horizontal es de 37.95 m<sup>2</sup> en líneas y símbolos.
- Las metas del muro en metros lineales no se encuentran especificadas.
- El grosor de la carpeta asfáltica pareciera, a simple vista, incumplir con lo especificado.

Estado del enrocado del muro de contención construido a fines de 2024.
