INFORME 2023

DE VIGILANCIA CIUDADANA

CONSTRUCCIÓN DE UN AMBIENTE ADMINISTRATIVO Y OTRO DE USOS MÚLTIPLES EN EL COLEGIO JORGE BASADRE GROHMAN

INDEPENDENCIA,
HUARAZ, ÁNCASH

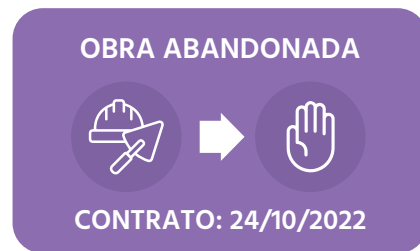
- El consorcio Jorge Basadre ha abandonado la obra, cuyo monto de contrato, suscrito el 24 de octubre del 2022, asciende a S/ 2'340,135.00.
- Según declaración de la administradora del propio consorcio, este se halla insolvente para el pago de penalidades por incumplimiento y nuevas inversiones.
- Se ha incumplido con el uso del presupuesto destinado a limpieza, señalización y riesgo ambiental.
- La comunidad educativa del colegio Jorge Basadre Grohman y el vecindario cercano a la institución educativa se halla insatisfecha por el incumplimiento en la entrega de la obra en el plazo establecido y por lo riesgo del material y desechos expuestos al interior y exterior del colegio.

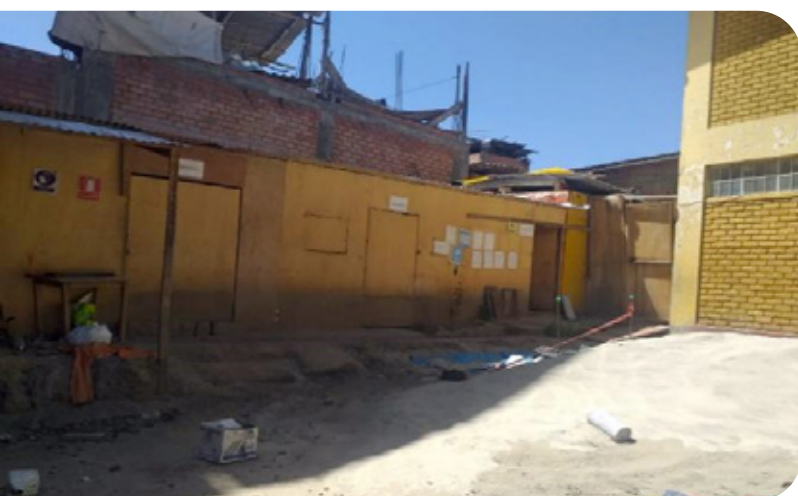
Ambiente administrativo del colegio

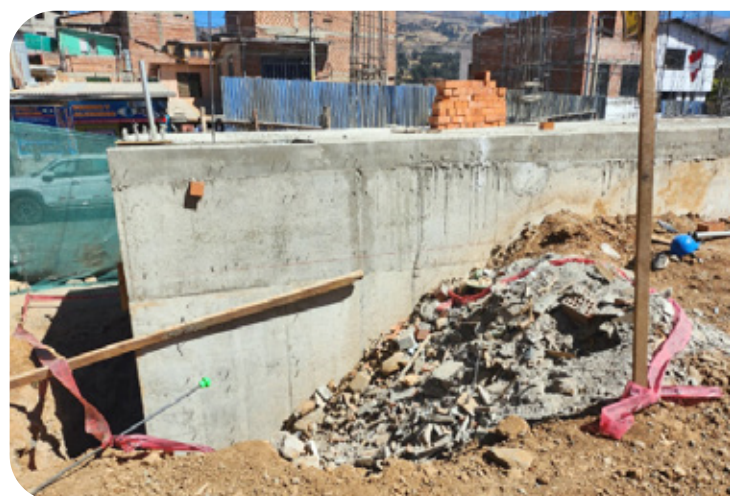
Obra en estado de abandono

- Se ha presentado un almacenamiento inapropiado, con materiales en deterioro y en proceso de oxidación, expuestos a la intemperie, que dificultan el tránsito peatonal dentro del trabajo y zonas colindantes. Todo ello genera una falta de salubridad ambiental.

- Ha habido una acumulación de sobrantes, que provoca el reclamo de los vecinos por el mal olor y la presencia de perros callejeros.
- Se han excavado zanjas sin protección y sin la colocación de señales que indiquen riesgos (cintas, carteles, barandas, etc).

- Se ha dado una demora y abandono injustificado en la ejecución de la obra, sin cumplimiento del calendario acelerado. Ello ha sido verificado por un notario público, que ha constatado un avance físico de solo 20% en el ambiente administrativo destinado para biblioteca y laboratorio.

- Debe garantizar un encargado de supervisión de la obra eficiente para que lance oportunamente alertas sobre problemas que puedan subsanarse.
- Debe agilizar los procesos de conciliación con el consorcio a cargo de la obra o la convocatoria a otro proceso de contratación para que se retome la ejecución y posterior culminación de la obra.

- Debe garantizar la remediación de la vía pública, eliminando los desechos arrojados en ella.
- Debe considerar seriamente las observaciones de la Contraloría General de la República y levantar sus observaciones.
