REPORTE DE VIGILANCIA CIUDADANA PROYECTO DE INVERSIÓN PÚBLICA

120 CENTROS POBLADOS
SE BENEFICIAN CON **1,550**
RESERVORIOS Y SISTEMAS
DE **AGUA** PARA **RIEGO** EN
12 DISTRITOS DE CAJAMARCA

REPORTE DE VIGILANCIA CIUDADANA

PROYECTO DE
INVERSIÓN PÚBLICA

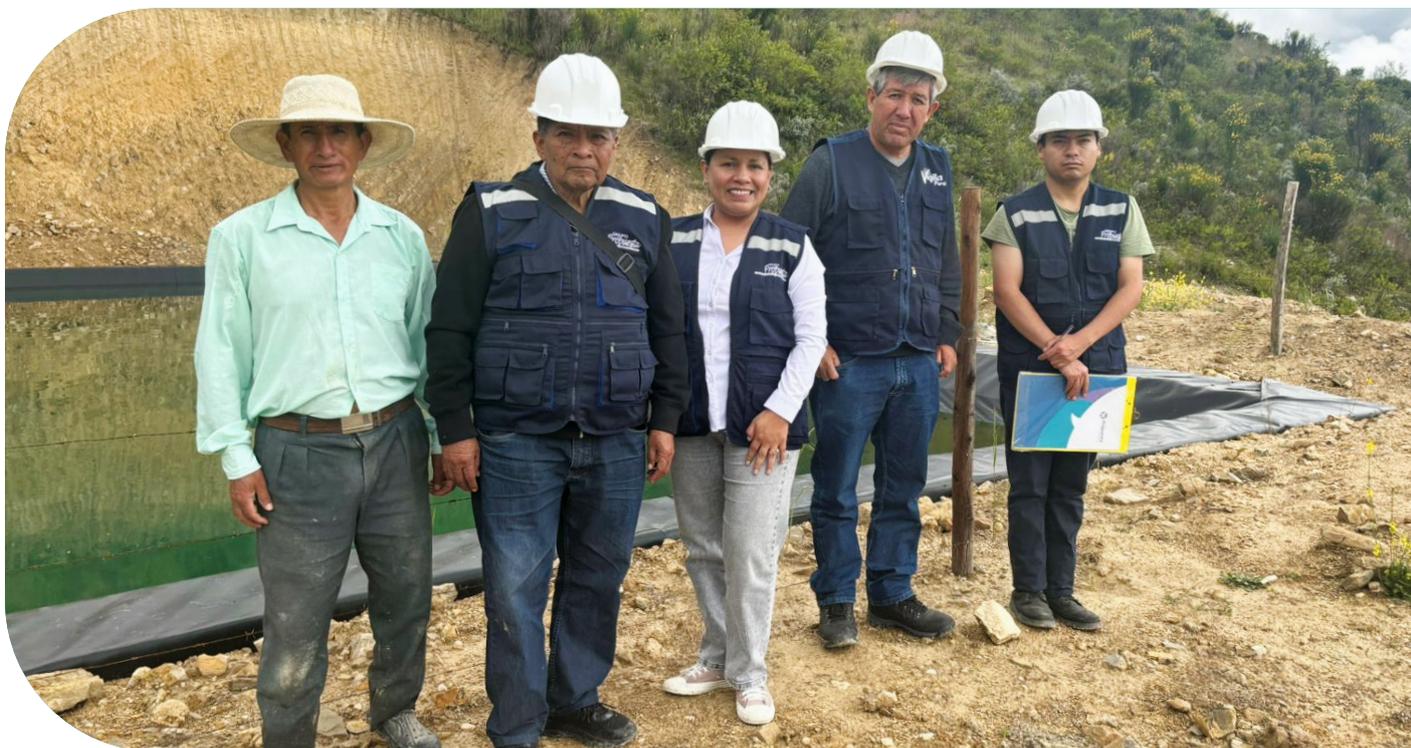
► Equipo de vigilancia junto a usuario del reservorio R6, Nehemías Álvarez Escobal.

2. En el **caserío San José de Luminá**, recorrimos un reservorio **tipo R8**, de mayor capacidad (aproximadamente 1,000 m³). Allí, el productor **Nehemías Álvarez** nos explicó que, gracias a este reservorio, ha logrado incrementar la producción de zanahoria, lechuga, repollo, alfalfa y maíz. Sin embargo, también nos manifestó su preocupación por la aparición de zonas de asentamiento en la estructura del reservorio por la aparición de desniveles, hecho que podría generar daños si no se corrige a tiempo, que él tendría que asumir con sus propios recursos.

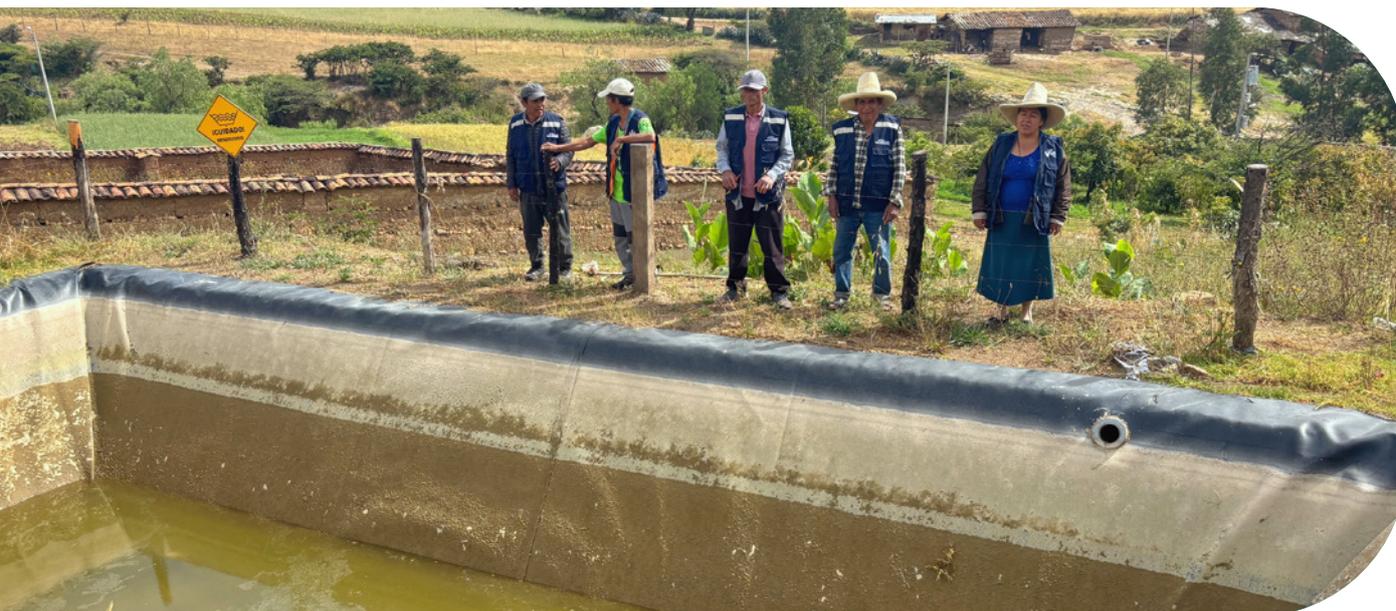
1. En el **centro poblado de Cebadín**, visitamos reservorios **tipo R2** (de aproximadamente 49 m³), utilizados por nuestros compañeros Segundo, Teófilo y Nicanor. Ellos nos compartieron con orgullo cómo esta infraestructura ha sido clave para asegurar el riego en temporada de estiaje, permitiéndoles diversificar sus cultivos y mejorar la alimentación e ingresos de sus familias. Además, nos mostraron cómo han articulado los reservorios con sistemas de riego por aspersión, lo que ha mejorado mucho la eficiencia en el uso del agua.

► *Vigilantes revisan reservorio tipo R2 del centro poblado Cebadín, del distrito de Jesús.*
